LA LIMPIEZA CON LÁSER DE LA PIEDRA DEL CLAUSTRO DE LA CATEDRAL DE OVIEDO

Texto y Fotos: L. Valdeón, A. Rojo,
F. Mateos, F. J. Alonso, J. Ordáz y
R. M. Esbert.

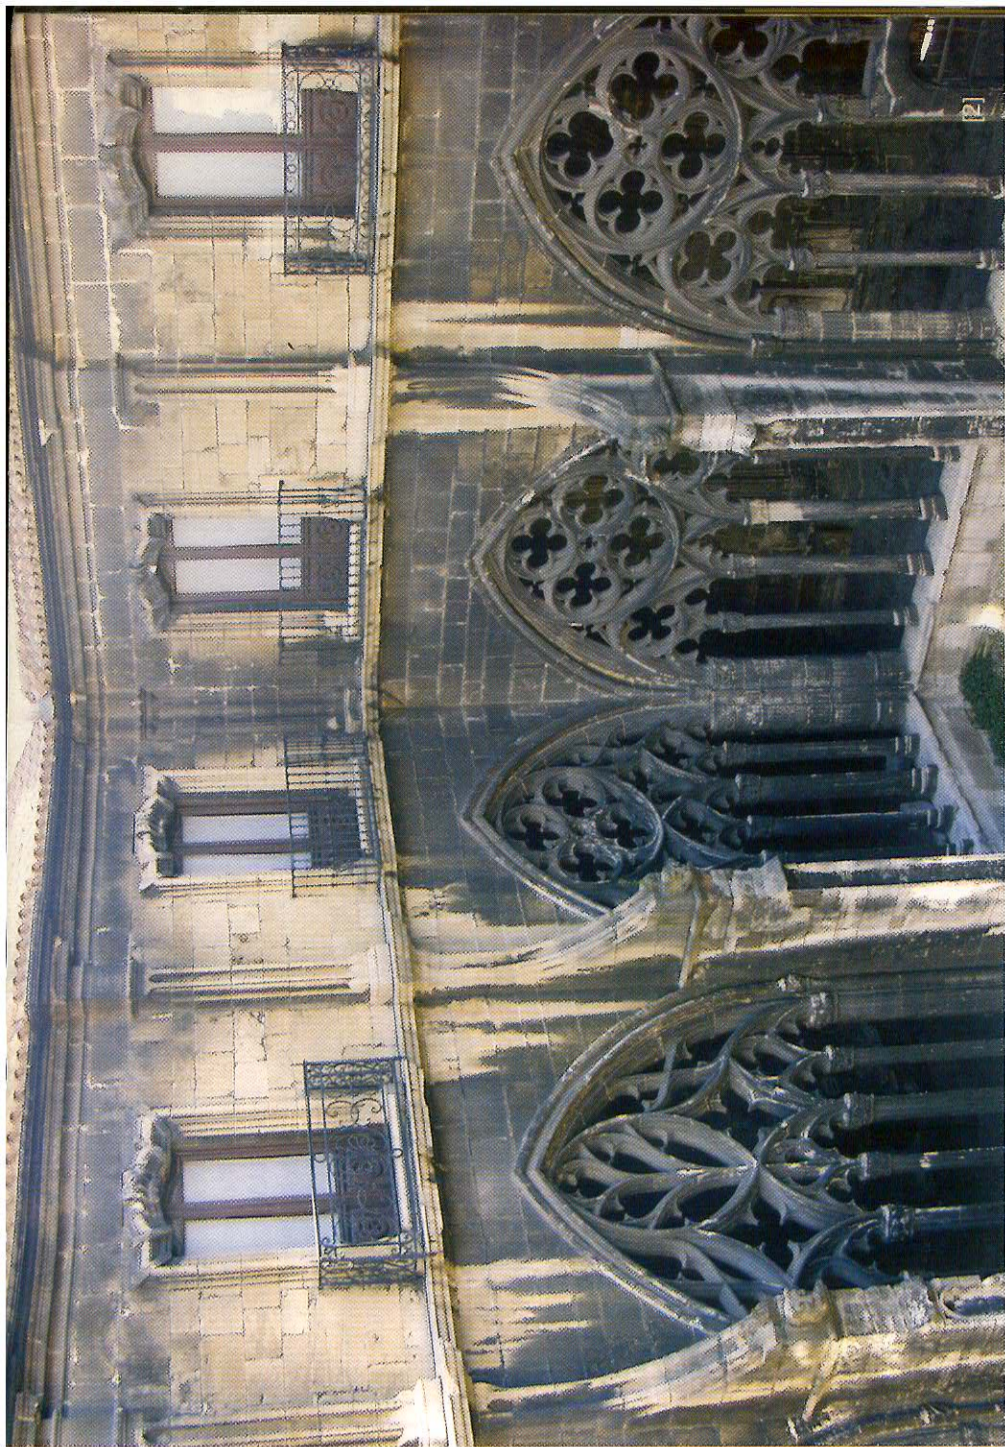
[1] Ventanales ojivales del Claustro Bajo. La tracería, y los mármoles con sus capiteles labrados, están ennegrecidos. En el resto de elementos periféricos se observan diferentes grados de lavado (murele y contrafuertes).

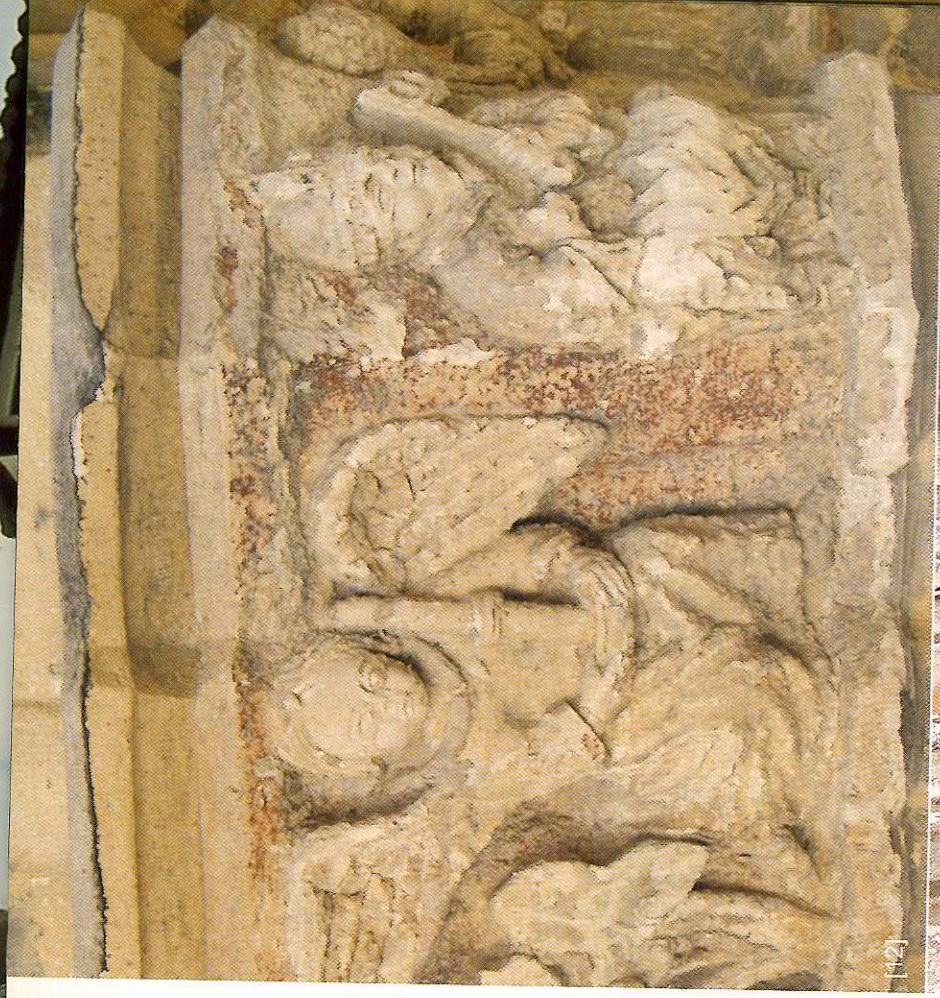
electrónico de barrido de los cristales de yeso que lque forman la pátina (10) junto a partículas esféricas de contaminación, depositadas en su superficie (11).
[12] Restos de policromía de color bermellón, desvelados por la limpieza de los capiteles con técnica láser.
[13] Restauradora actuando sobre los capiteles del Clausstro, con el terminal láser.
[14] y [15] Pruebas preliminares de limpieza láser. Posteriormente se obtuvieron pequeñas muestras para su observación y análisis.

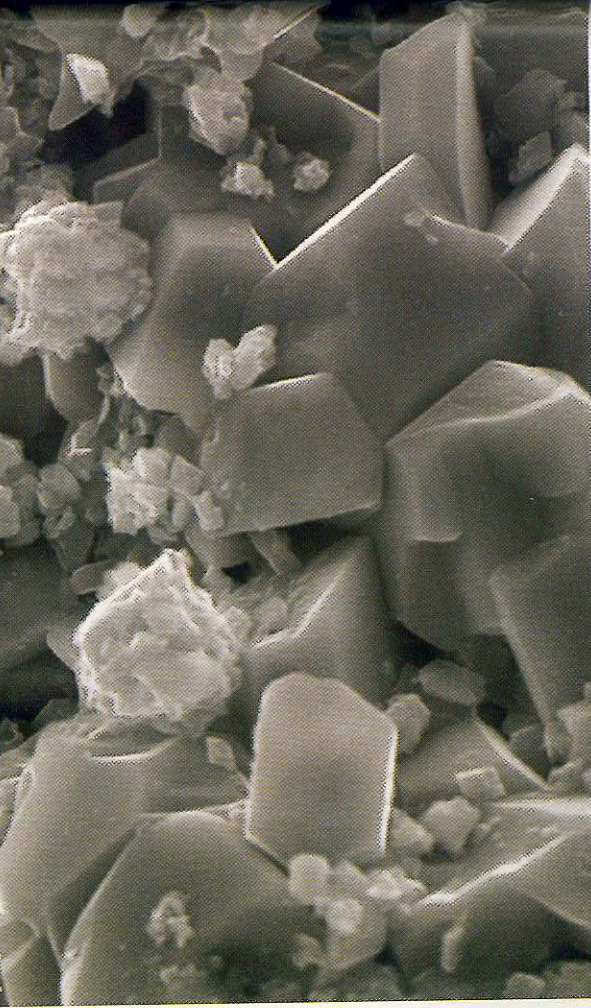
[16] Imagen al microscopio
electrónico de barrido (MEB),
de la superficie de la pátina
limpiada, en la que no se
observan daños morfológicos
aparentes. Densidad de
energía aplicada menor
de 6,4 J/cm².

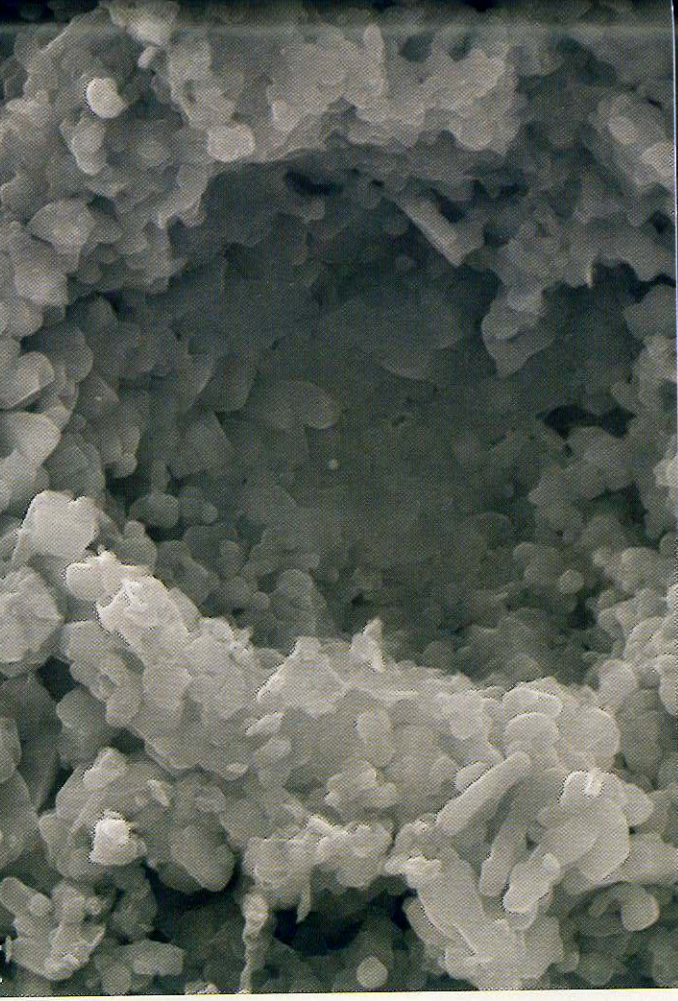
[17] Superficie de la pátina
limpiada en donde el haz
aplicado ha ocasionado daños
visibles (huecos) Densidad de
energía aplicada 36,7 J/cm².
[18] y [19] Aspecto de un
capitel antes y después de la
limpieza. Se recupera la
lectura de la expresión
artística y no se pierde
material.
