LA LIMPIEZA CON LÁSER DE LA PIEDRA DEL CLAUSTRO DE LA CATEDRAL DE OVIEDO

Texto y Fotos: L. Valdeón, A. Rojo,
F. Mateos, F. J. Alonso, J. Ordáz y
R. M. Esbert.

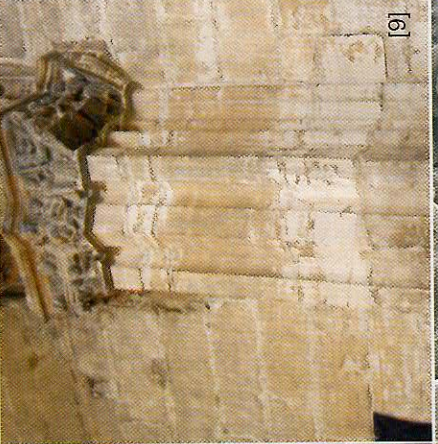
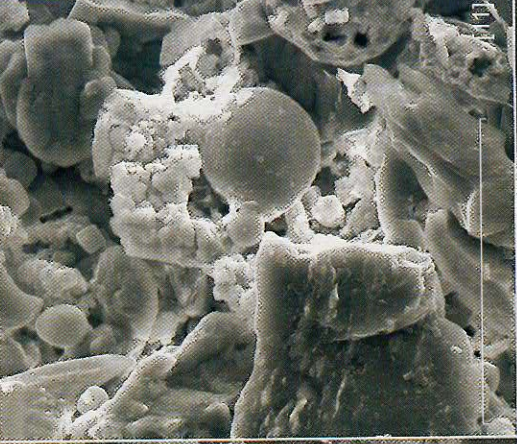
[5] Aspecto de una columna, capitel y tracería del Clausstro Bajo donde se aprecia la pátina de suciedad, costras negras, pequeñas ampollas y descamaciones.
[6] Detalle de costras y ampollas abiertas en un capitel.
[7] Pérdida de material por explosión de ampollas y caída de fragmentos en uno de los capiteles.
[8] Pátina artificial de color asalmonado sobre la que se ha superpuesto la pátina de ennegrecimiento.
[9] La limpieza desveló la presencia de esta pátina de tonos asalmonados.
[10] y [11] Micrografías al microscopio
